A Influência da Tensão Elétrica na Qualidade da Solda a Arco Submerso em Chapas Finas

Gustavo de Castro Lopes¹, Matheus Abrão Abdala¹, Júlio Cezar Pedrosa da Silva¹

¹Instituto Federal de Goiás (IFG) - Câmpus Goiânia
Goiânia – GO – Brasil

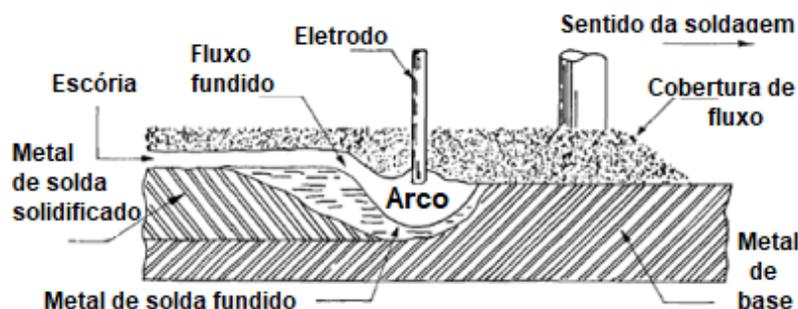
Figura 1. Ilustração do funcionamento do processo de soldagem com arco submerso. Fonte: Adaptado de [Wainer et al. 1992]

metal de solda [Wainer et al. 1992]. O esquema básico do funcionamento está ilustrado na Figura 1.

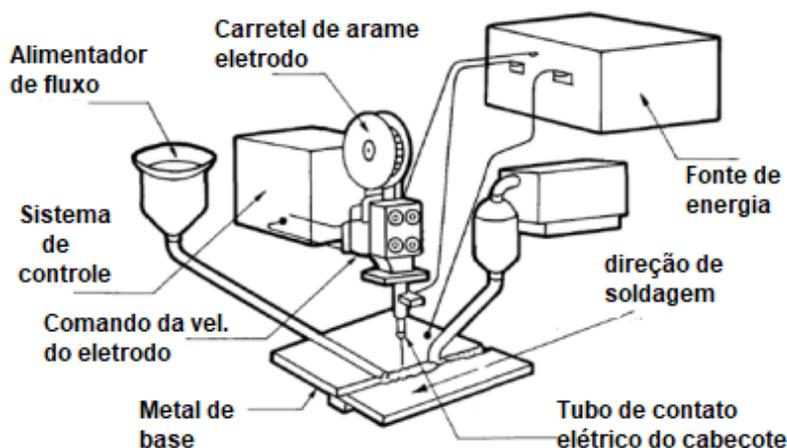
Figura 2. Equipamentos de Soldagem a Arco Submerso. Fonte: Adaptado de [Wainer et al. 1992]

A soldagem a arco submerso possui como vantagens a elevada velocidade de soldagem; alta taxa de deposição; boa integridade do metal de solda; processo de fácil manuseio sem emissão de faíscas, respingos e fumos; melhor ambiente de trabalho e maior segurança para o soldador; produção de uma boa escória, que protege de impurezas e de fácil retirada. Entretanto possui limitações como a posição de soldagem, possível somente para posição plana e horizontal, e limitação em relação ao tipo de junta, sendo possível trabalhar somente com juntas em linha. A Figura 2 apresenta os componentes básicos do equipamento de soldagem com arco submerso.

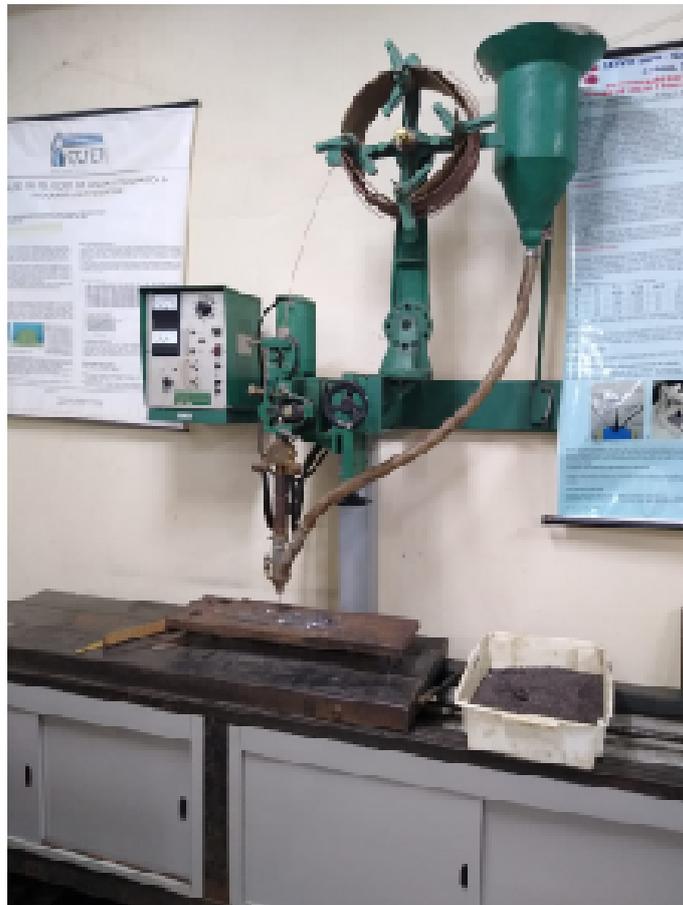
Figura 3. Máquina de soldagem a arco submerso

Primeiramente realizou-se uma sequência de testes na máquina de soldagem a arco submerso (Figura 3) para definição exata dos parâmetros (corrente elétrica e tensão). Em seguida, foram selecionadas algumas chapas de espessura de 6 mm e depois utilizou-se uma serra alternativa para cortá-las pela metade, obtendo chapas de comprimento menores, conforme Figura 4. Posteriormente, partiu-se para a soldagem a arco submerso.

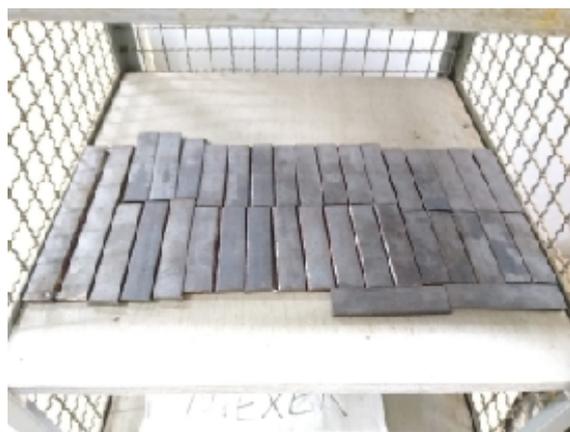
Figura 4. Chapas de 6 mm para realizar a soldagem

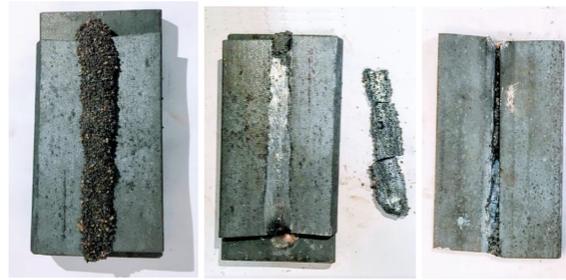
De acordo com a metodologia aplicada, foi possível realizar o processo de soldagem na faixa de corrente desejada, conforme ilustram as Figuras 5 a 9. Na Figura 5, pode se observar que houve uma soldagem contínua; no entanto, nem toda a peça apresentou penetração completa, se manifestando apenas no final da peça. Esse perfil de solda pode apresentar alguns problemas quando a peça for submetida a ensaios de tração ou outro esforço mecânico. Em síntese, pode ser inferido que, mesmo para essa pequena espessura, é inviável a utilização da soldagem a arco submerso nessas condições.

Figura 5. Soldagem na chapa a 200 A (com escória; sem escória; fundo da peça)

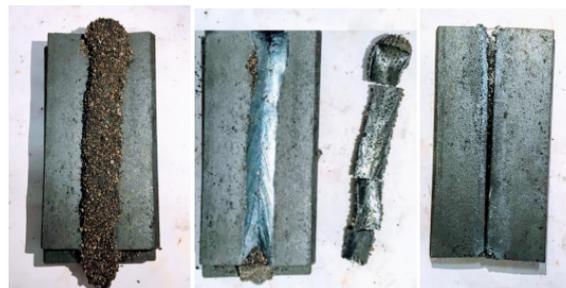
A Figura 6 mostra a soldagem realizada com uma corrente de 300 A. Não houve uma penetração total nas amostras realizadas a essas condições, no entanto, o cordão apresentou um aspecto visual extremamente interessante: é possível verificar que não existem bolhas superficiais na peça; ter uma escória cheia de bolhas, mas exibindo um cordão perfeitamente executado, sem nenhum defeito nítido, proporciona um aspecto visual muito positivo e uniforme. Esse cordão apresenta uma melhora com relação ao anterior, em termos de continuidade e de homogeneidade, seja visual, superficial ou mesmo de penetração nas amostras.

Figura 6. Soldagem na chapa a 300 A (com escória; sem escória; fundo da peça)

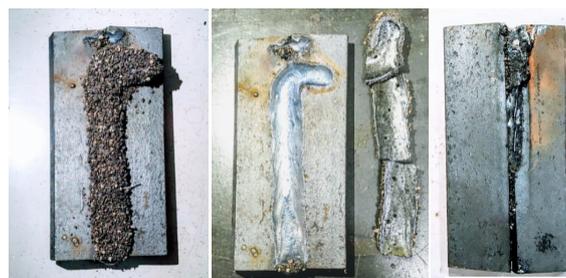
A Figura 7 apresenta a soldagem realizada com corrente de 400 A. Nesta etapa, observou-se uma descontinuidade mais nítida do cordão. Apesar de ter-se obtido uma penetração quase completa, o aspecto do cordão é visivelmente descontínuo, deslocado, até malfeito; essa descontinuidade se deu, em parte, pois a peça se moveu um pouco sobre a mesa, em função da alta taxa de energia envolvida no processo. Contudo, verificou-se uma peça mais heterogênea que as anteriores, mas com defeitos superficiais e de penetração.

Figura 7. Soldagem na chapa a 400 A (com escória; sem escória; fundo da peça)

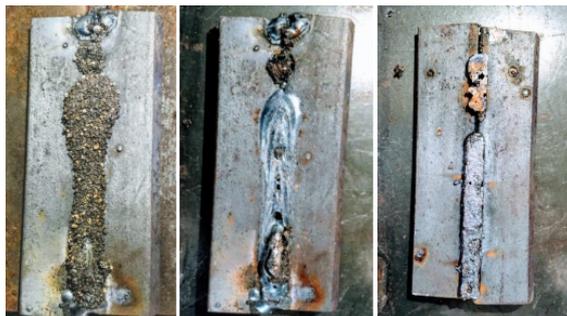
A Figura 8 exibe a soldagem realizada com corrente de 500 A. Essa etapa apresentou a pior qualidade de solda entre todas as realizadas. É visível que em todos os testes realizados nessas condições há uma grande descontinuidade no processo, o que vai contra qualquer definição de soldagem, assim como qualquer possível aplicação de uma peça nessas condições, sejam elas ornamentais ou estruturais. Portanto, conclui-se que, nessas condições, a soldagem de uma chapa fina se torna completamente inviável e indesejável; houve uma completa penetração visual, mas esta não compensa a falta de homogeneidade apresentada ao longo do cordão de solda

Figura 8. Soldagem na chapa a 500 A (com escória; sem escória; fundo da peça)

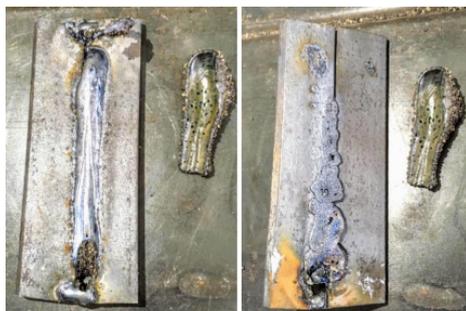
A Figura 9 apresenta uma das amostras para condição de corrente de 600 A. Embora a peça se apresente visualmente melhor que a anterior, a peça também apresenta heterogeneidade visual muito acentuada, com presença de grandes bolhas na parte inferior da peça, uma grande descontinuidade do cordão sendo interrompido nas extremidades de forma natural porém desordeira, uma penetração completa porém que não parece acrescentar muito a peça além de deformações.

Figura 9. Soldagem na chapa a 600 A (sem escória; fundo da peça)

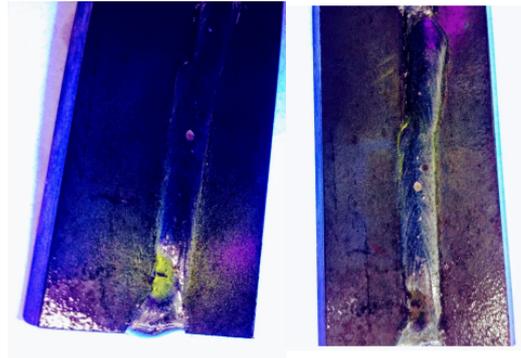
Na Figura 10 vemos que foi formada uma pequena região de mordedura, um defeito que costuma ser ocasionado pela alta energia utilizada em uma peça de espessura muito pequena. Algumas bolhas podem ser vistas, assim como uma trinca na parte inferior, bem discreta. Com o ensaio de partícula magnética pode-se observar que, apesar dos citados, não há grandes defeitos na peça, superficiais ou subsuperficiais.

Figura 10. Ensaio por partícula magnética nas chapas a 200 A

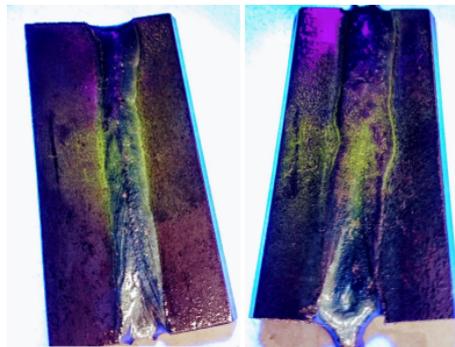
Na Figura 11 percebe-se o aumento das mordeduras nas laterais dos cordões de solda, além do aumento considerável da zona termicamente afetada; ambos ocorridos já eram esperados, devido ao aumento da corrente, e, conseqüentemente, da energia de soldagem. A peça da direita apresenta uma região central mais funda e com menos reforço que o restante da peça, além da presença de uma trinca. A solda feita a 400 A, exibida abaixo na Figura 12, apresentou poucos defeitos, sendo bem superior às demais. Conforme esperado, a peça apresentou mais mordeduras que as anteriores e um aumento da zona termicamente afetada. Também foi observada uma série de bolhas que, apesar de pouco expressivas, são uma falha em larga escala, além de observar-se reforço reduzido no final do cordão de solda. A peça apresenta heterogeneidade visual, porém não apresenta trinca visual certa, como nos casos anteriores.

Figura 11. Ensaio por partícula magnética nas chapas a 300 A

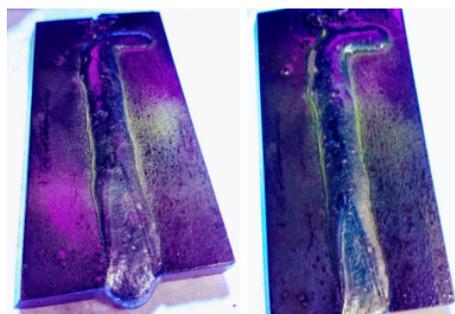
Figura 12. Ensaio por partícula magnética nas chapas a 400 A

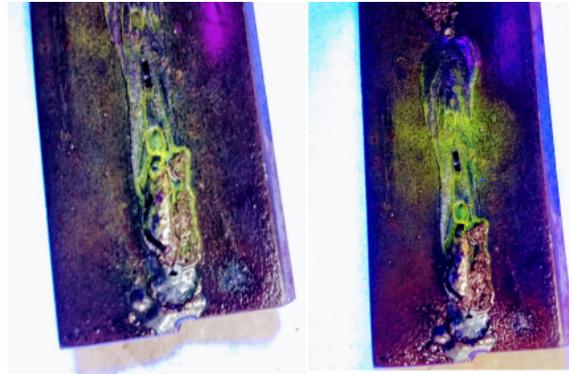
As Figuras 13 e 14 apresentam os resultados para as soldagens de 500 A e 600 A, respectivamente; estas etapas apresentaram condições bem parecidas de soldagem, e isso se refletiu nos resultados, também bem semelhantes.

Figura 13. Ensaio por partícula magnética nas chapas a 500 A

Como pode ser visto nas Figuras 13 e 14, as duas condições de soldagem geraram peças com grandes defeitos estruturais, como misturas bastante significativas e zonas termicamente afetadas que englobam quase toda a peça. Ambas apresentaram também poros bastante consideráveis, assim como trincas ao longo da peça.

Essas últimas condições apresentam discontinuidades sérias para a soldagem, o que as torna, indesejáveis e completamente inviáveis, além de proporcionarem uma perfuração na chapa, que só não foi mais contínua e acentuada devido a existência de cobre-junta, que permitiu continuidade sem perfuração da peça. No entanto, deve-se salientar que, a partir de 400 A, mostrou-se uma grande dificuldade de realizar a solda, grudando-se a peça na cobre-junta, que só saiu com aplicação de força manual bem ríspida e agressiva, auxiliada por ferramentas.

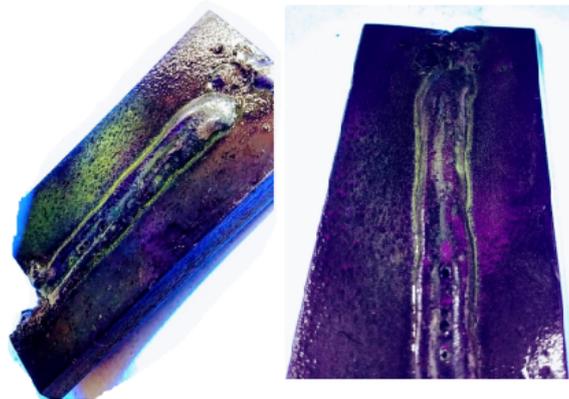
Figura 14. Ensaio por partícula magnética nas chapas a 600 A
